小惑星探査機「はやぶさ2」 記者説明会

2019年7月25日

JAXA はやぶさ2プロジェクト

- ・第2回タッチダウン運用の結果

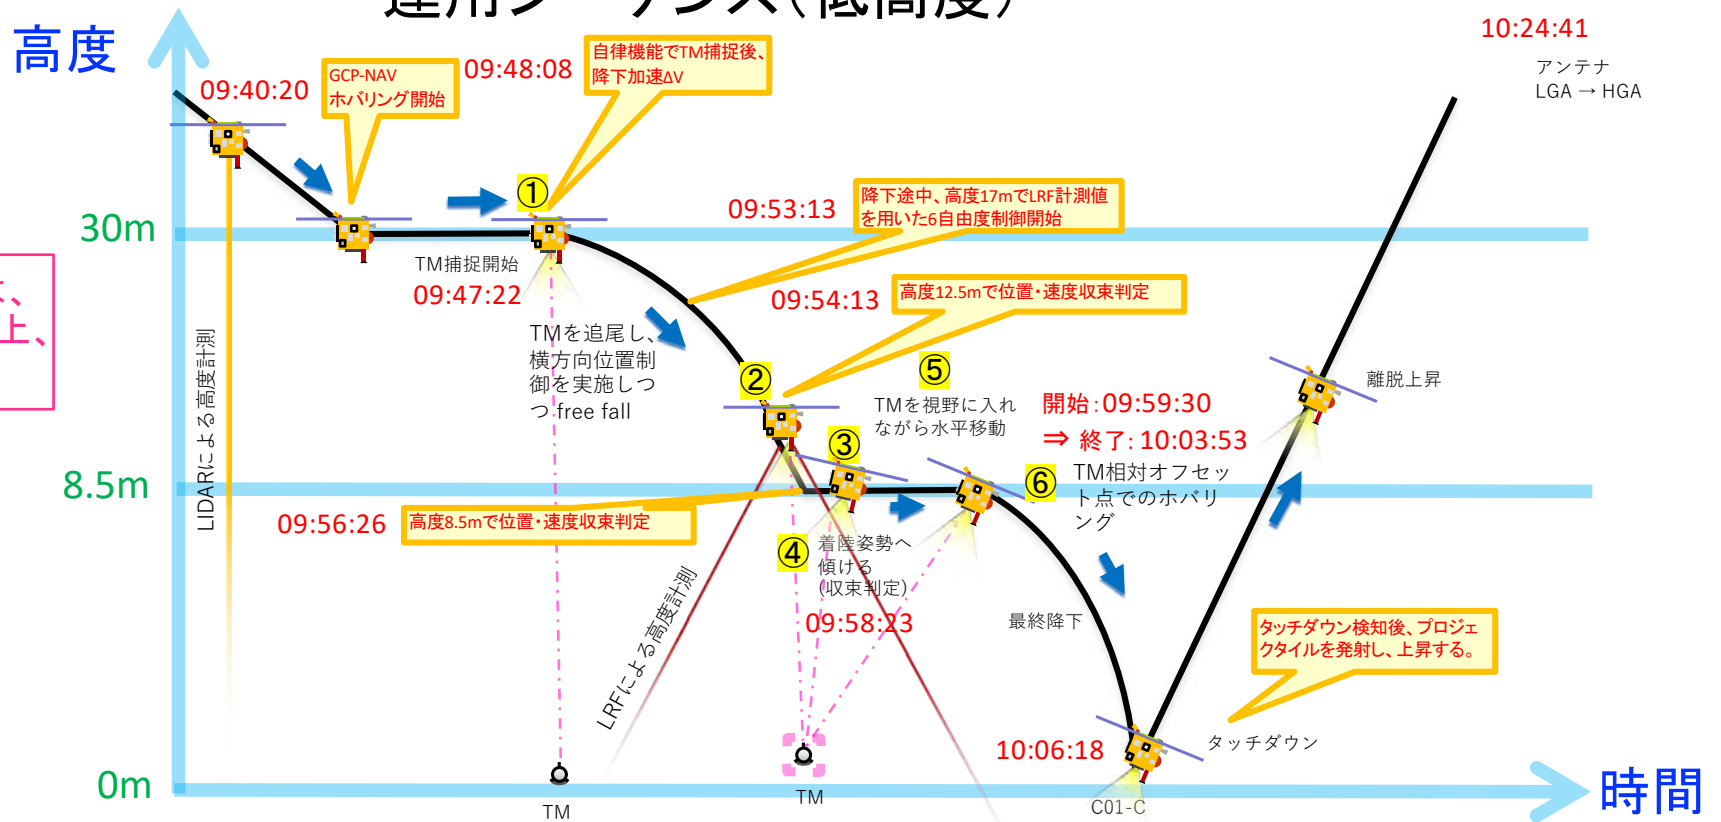
運用シーケンス(低高度)

示されている時刻は、
2019年7月11日の機上、
日本時間の実績値。

※①～⑥は「はやぶさ2」が次のシーケンスに進んでよいかの自律判断実施時刻

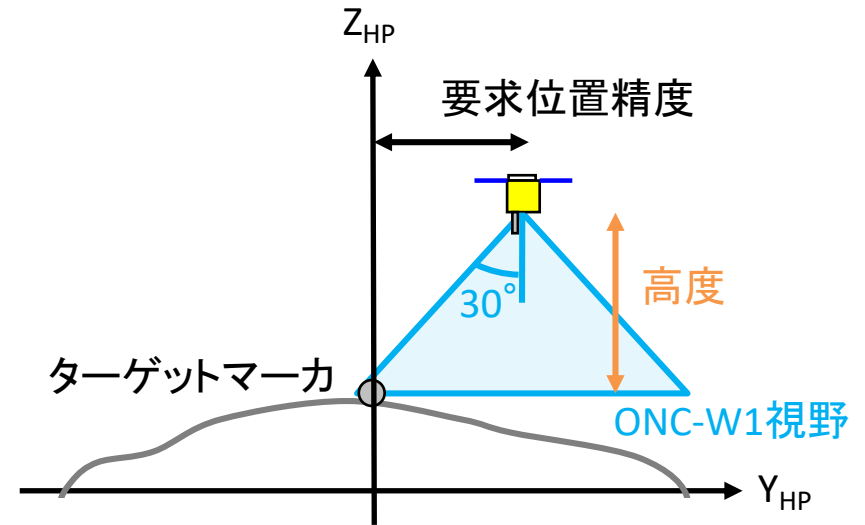
ターゲットマーカ捕捉のために要求された位置精度

高度	要求位置精度	備考
30 m	$\tan(30^\circ) * 30 = 17 \text{ m}$	高度が計画通りの場合
20 m	$\tan(30^\circ) * 20 = 11 \text{ m}$	高度が10m低い場合

- ① 広角の光学航法カメラONC-W1の光学系が曇ったため、TM捕捉開始高度を低くする(45m → 30m)必要が生じた。
 - TMが狭くなったONC-W1の視野に入るようにGCP-NAV誘導精度への要求が高くなった。
 - GCP-NAVの誘導精度実績で対処
- ② ONC-W1の光学系が曇ったためTMの輝度が低下した。
 - 画像の中のTM以外の輝点をTMと誤判断する確率が高くなった。
 - TM認識時間の閾値を変更することで対処
- ③ LRFの光学系が曇ったため、測距可能距離が低下した。
 - LRF使用開始高度を1回目タッチダウンの時(28m)よりも低く(17m)した。
 - 結果として降下シーケンス全体が低高度側にシフト、探査機の安全対策に工夫を要した。
 - タイムアウトを適用
- ④ LRFの光学系が曇ったため、測距誤差が大きくなった。
 - 測距誤差は予測可能だったので搭載ソフトウェアで測距値の補正を実施した。
 - 結果としてLRF測距精度に問題は生じなかった。

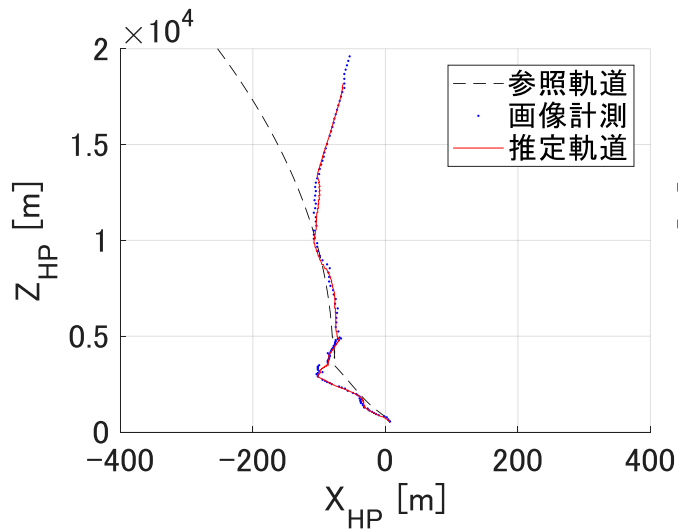
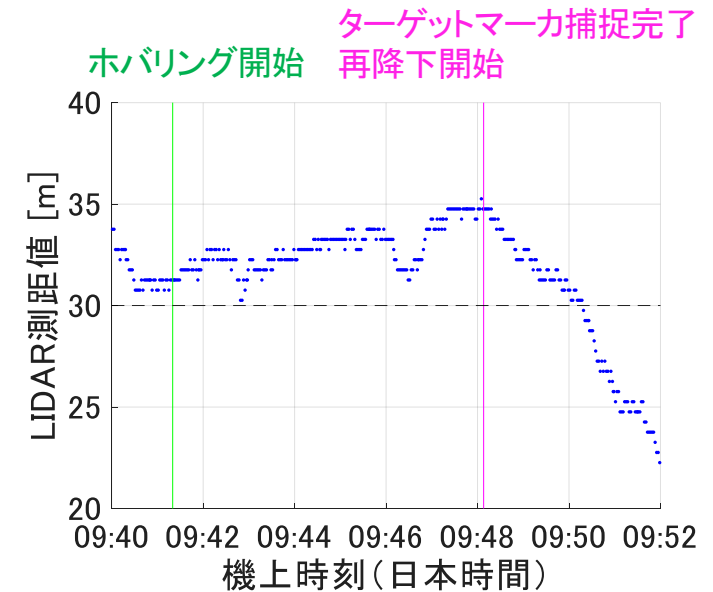
結果(降下軌道・ホバリング高度)

水平方向(X、Y方向)の最終位置誤差は3m以下、高度方向(Z方向)の最終位置誤差は5m以下と推定され、ターゲットマーカ捕捉に成功した。

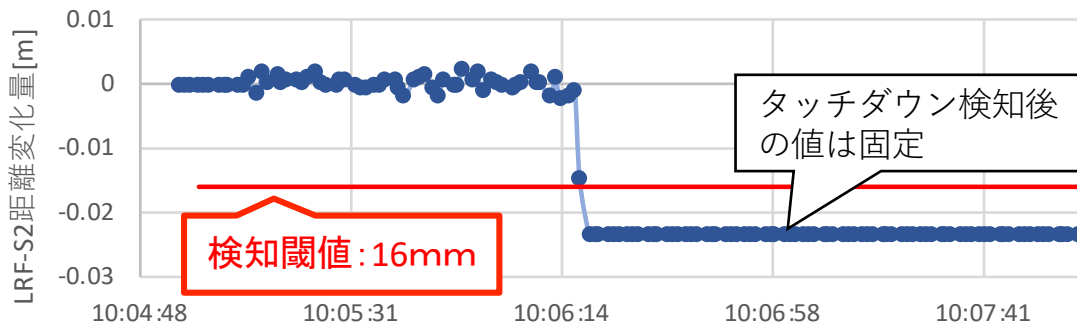
- 高度8.5mでタッチダウンのための最終降下 ΔV を実施。最終降下 ΔV 後50秒後以降からタッチダウン検知が有効になる。その後、小惑星表面へのタッチダウンとなった。サンプルホーン先端の距離を測るLRF-S2の距離変化を検知してタッチダウンの判定がなされた。
- タッチダウン検知後、プロジェクトイル3を発射するシーケンスを実施し、サンプル採取シーケンスを実施した。上昇 ΔV により探査機は小惑星表面から離脱した。
- 最終降下 ΔV によってサンプルホーンの振動が発生するため、不要なサンプルホーン振動を発生させないようシーケンスを工夫している。
- タッチダウン時には探査機挙動予測に基づき、ホルダー等への探査機衝突を防止するためにY軸周りにヒップアップを実施している。

機上時刻 (日本時間)
タッチダウン検知前後のLRF-S2の動き

時間[秒]	機上時刻 日本時間	イベント
-60		最終姿勢制御開始
0	10:04:55	最終降下 ΔV 開始
15		RW姿勢制御開始 (サンプルホーン振動防止策)
50		タッチダウン検知判定開始
約70		姿勢収束
82-84	10:06:17-19	タッチダウン検知
82-84	10:06:17-19	サンプリング運用 (プロジェクトイル発射など)
82-84	10:06:17-19	上昇 ΔV 開始
94		RCS姿勢制御移行

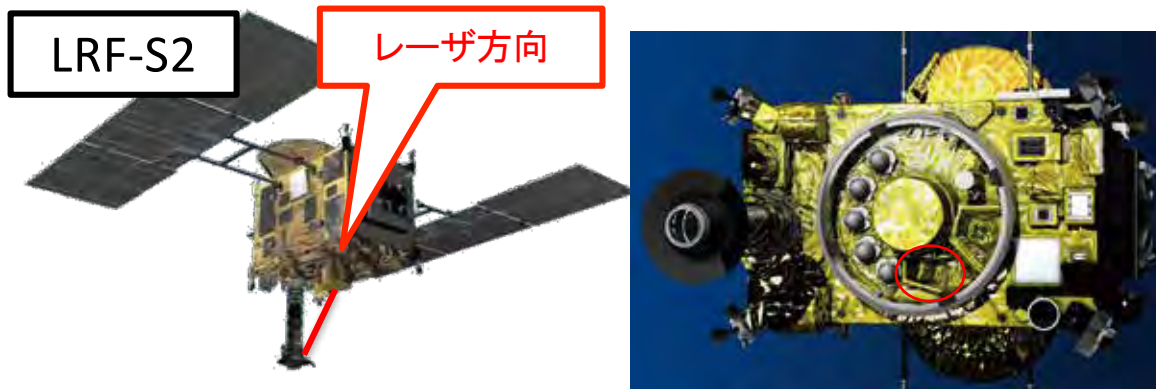
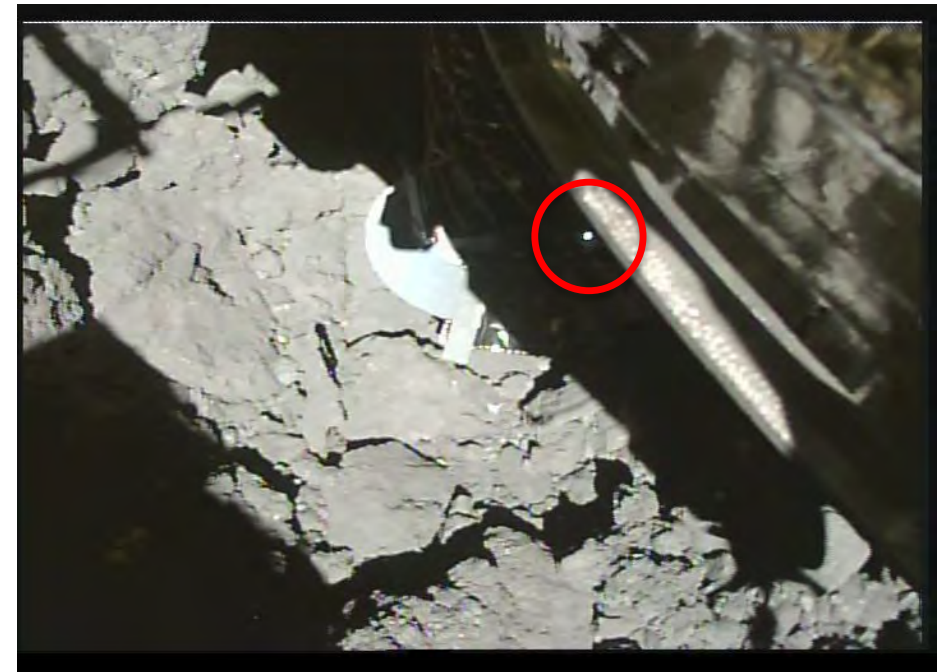
- LRF-S2はサンブラホーン先端に取り付けられている反射板に向かってレーザを発射している
- 距離と光度値を計測している

CAM-Hで撮像されたLRF-S2のレーザ光
(第2回タッチダウン時)

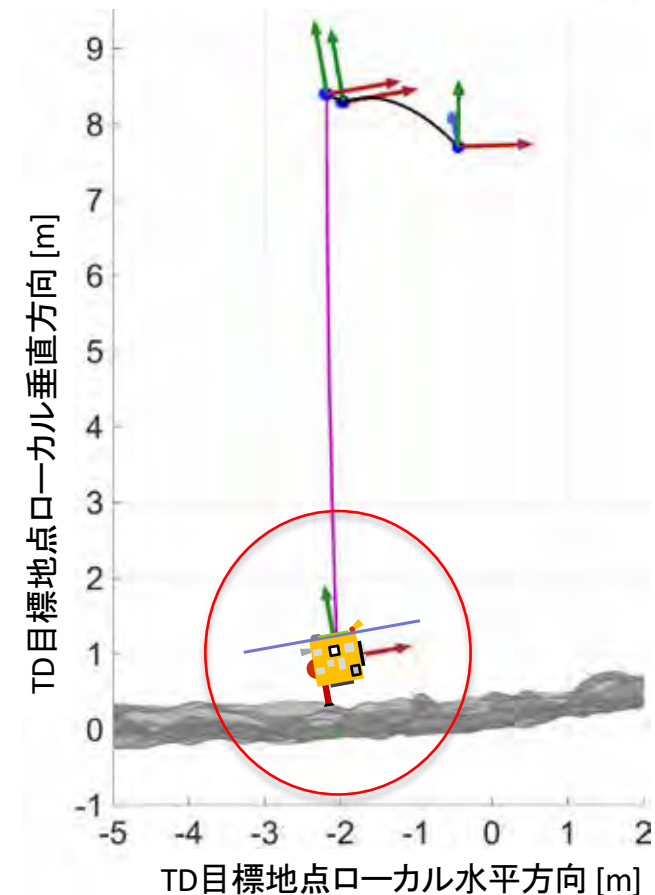
運用計画時のノミナルタッチダウン姿勢

- 第2回タッチダウンにおいてもボルダー等と探査機との接触を防ぐためにヒップアップ姿勢を採用している。
- ヒップアップでは地形表面に倣う姿勢に加えて探査機Y軸周りに10度回転させた姿勢を目標姿勢としてタッチダウンさせている。

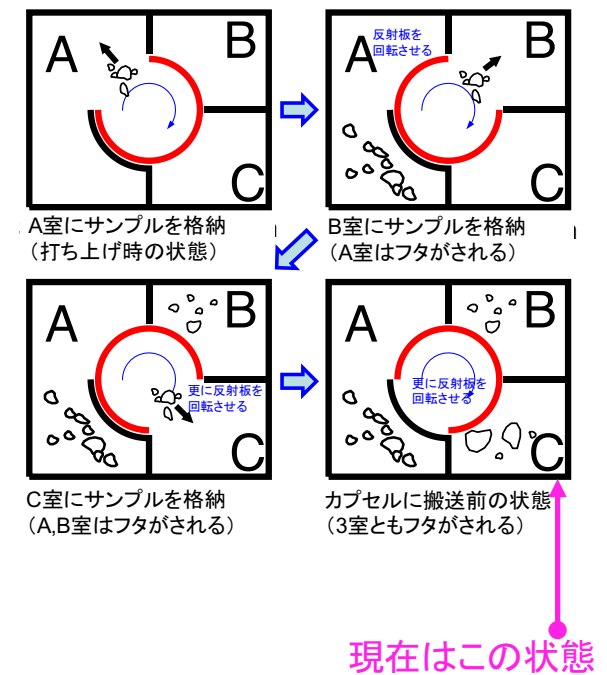
キャッチャ室の閉鎖について

- A室は、1回目のタッチダウン直後(2月22日)に閉鎖した。
- その後、B室が開放状態であったが、6月24日の運用でB室を閉鎖した。(B室開放中に合計7回の降下運用を実施)
- その後、C室が開放状態であったが、第2回タッチダウン終了後、7月11日 14:10(機上、日本時間)にC室を閉鎖した。(13:40に上昇速度を2cm/sだけ減速した。→サンプルラホーン先端の折り返しのところにサンプルがあれば採取できる可能性あり)
